Inspectie Verkeer en Waterstaat  
*Ministerie van Verkeer en Waterstaat*

## **Rapportage railincidenten Bilthoven 14 juni en 28 oktober 2009**

Aanrijding 14 juni 2009 reizigerstrein - personenauto  
Aanrijding 28 oktober 2009 reizigerstrein scooter

Datum        28 september 2010  
Status       Definitief

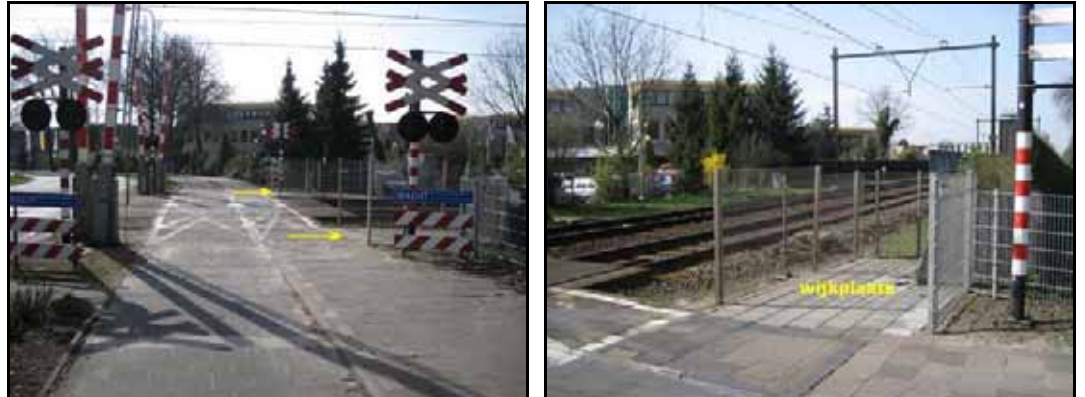
Afbeelding 5: de wijkplaatsen zijn met pijlen en tekst aangeduid

Wijkplaatsen: (zie afbeelding 5)

Bij de inspectie in april 2010 heeft de Inspectie naar de wijkplaatsen gekeken die zijn aangebracht voor het langzame verkeer. De wijkplaatsen zijn met trottoirtegels belegd en zijn ongeveer 2,10 bij 3,6 meter groot. De wijkplaatsen zijn afgezet met hekken.

Bij deze inspectie is een aantal gesprekken gevoerd met toevallige passanten (fietsers en voetgangers). Het bleek dat deze passanten aanvankelijk niet bekend waren met de wijkplaatsen; dit was hen pas bekend geworden doordat daarover gepubliceerd was in de lokale media, na het ongeval met de scooter. Men is van mening dat voor iemand die plaatselijk niet bekend is, bedoelde plekken niet als wijkplaats te herkennen zijn.

De belijning en afkruising op het kruisingsvlak van treinverkeer en fiets- en voetpad is sleets. Deze aanduiding is matig zichtbaar voor het passerende verkeer (zie afbeelding 5 en 6).

- De vier wijkplaatsen bij de overweg zijn niet duidelijk herkenbaar voor weggebruikers;
- De tekst: "WACHT tot het rode licht is gedoofd" aan de binnenzijde van de overwegbomen is overbodig;
- De belijning en afkruising van de overweg op de fiets- en voetpaden zijn matig zichtbaar;
- Bij de inspectie van de overweg zijn verder geen afwijkingen of onvolkomenheden geconstateerd.

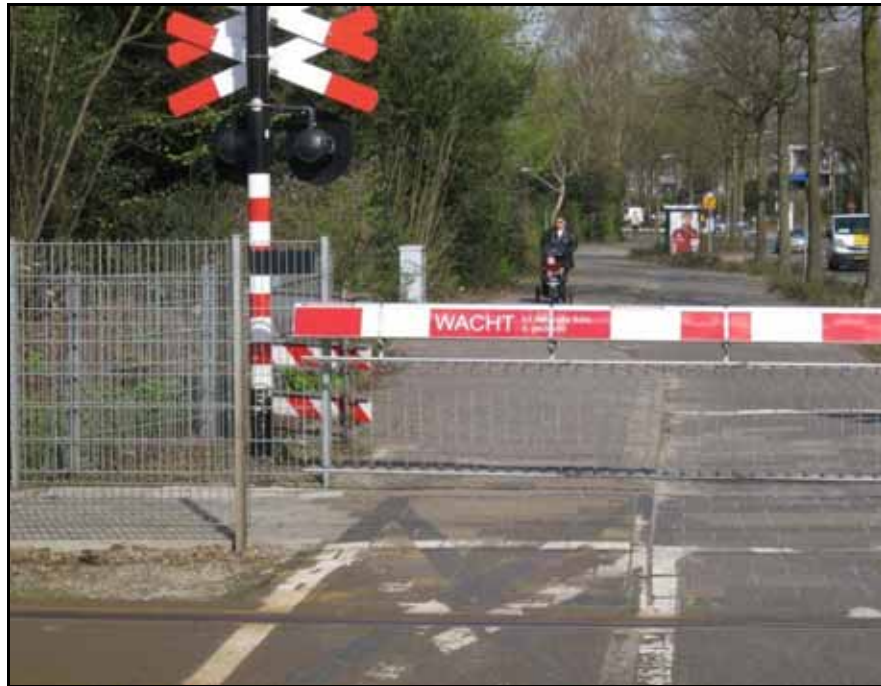
Afbeelding 6: Tekst aan de binnenzijde van de boom

Daarnaast viel het de inspecteurs op dat aan binnenzijde van de bomen van de overweg de volgende tekst is aangebracht: "WACHT tot het rode licht gedoofd is".(zie afbeelding 6).

De reden voor het aanbrengen van deze tekst is onduidelijk; voor passanten die mogelijk ingesloten raken tussen de bomen heeft deze tekst geen functie omdat er

vanaf die plaats geen rode lichten waarneembaar zijn. De aan de binnenkant van de bomen aangebrachte tekst is overbodig en voegt niets toe.

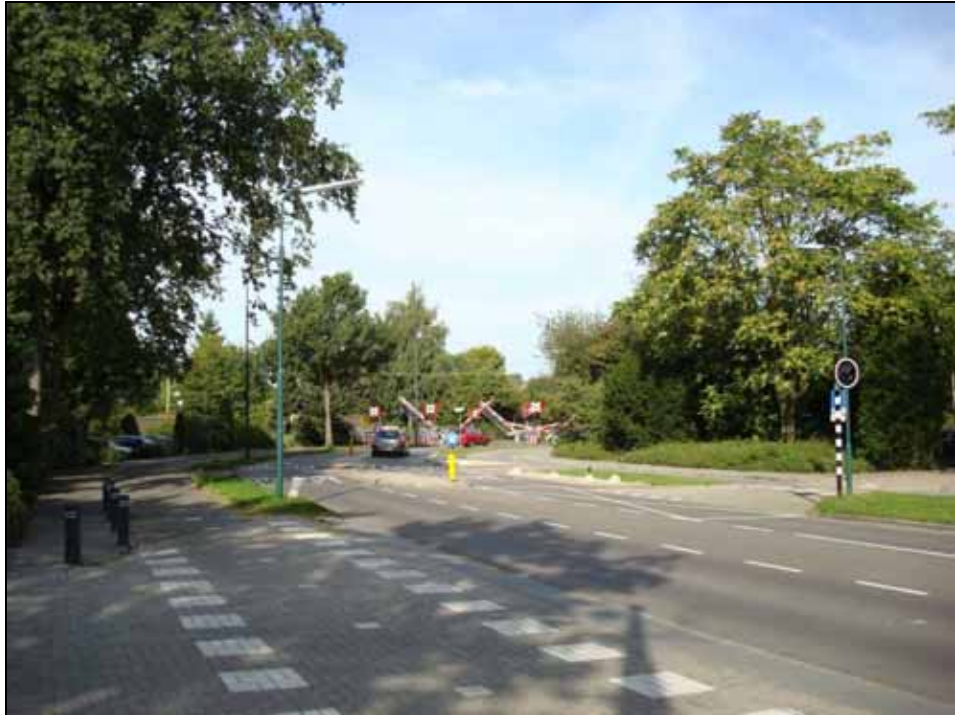
De overweg is goed zichtbaar voor het wegverkeer. Er zijn geen zijwegen in de nabijheid van de overweg en er is geen sprake van filevorming. Voor het verkeer komende uit de richting van de Spoorlaan is een voorijlend knipperlicht aangebracht omdat het verkeer de overweg vanaf deze kant via een bocht nadert (zie afbeeldingen in fotobijlage).

Overweg gezien vanuit de richting Spoorlaan

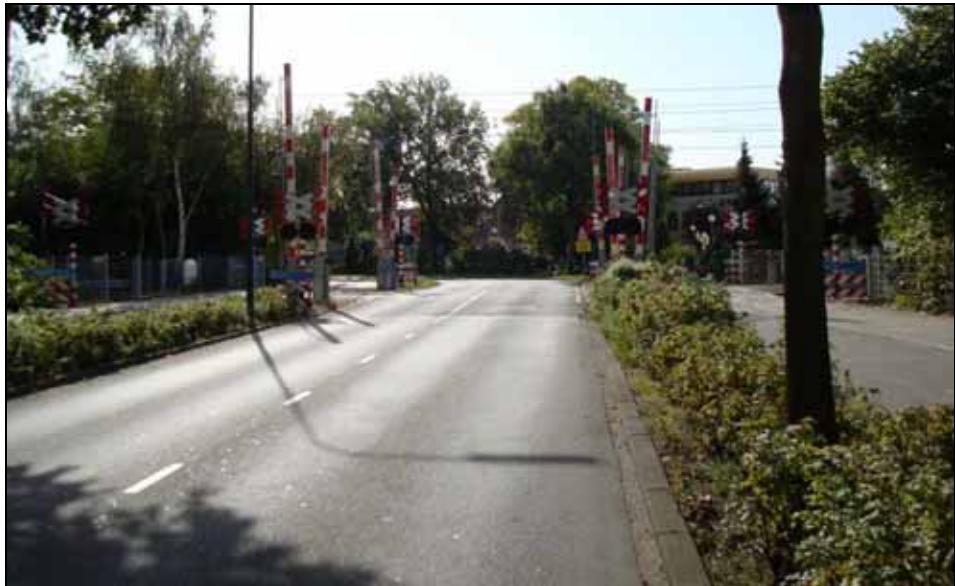
overweg gezien vanuit de richting Massijslaan
